# การเฝ้าระวัง

และติดตามผลกระทบการเกยตื้นของเรืออรพิน 4  
โดยกลุ่ม The Sand

โครงการพลังพลเมืองเยาวชนสงขลา ปีที่ ๓  
โดยสงขลาพอร์รับ

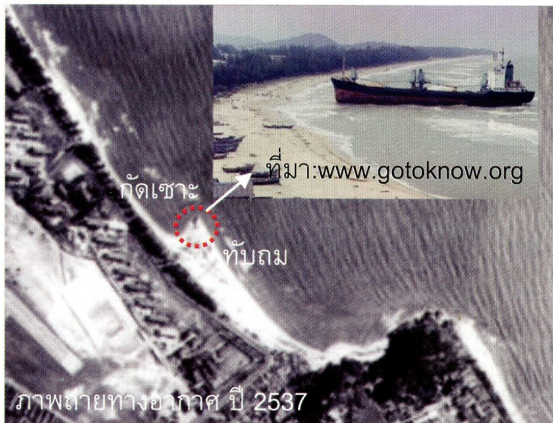
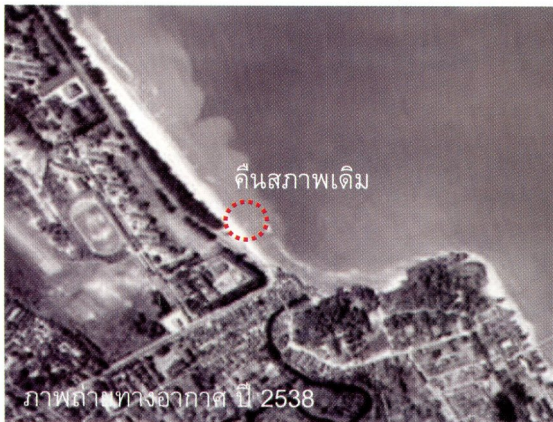
ในอดีตปี 2537 ได้มีเรือ Genar II สัญชาติปานามา มาเกยตื้นบริเวณหาดชลาทัศน์ใกล้กับหาดเก้าเส้ง ในครั้งนั้นยังไม่มีเก็บข้อมูลเพื่อศึกษาถึงผลกระทบที่เกิดขึ้น แต่จากหลักฐานทางภาพถ่ายทางอากาศ แสดงดังรูปที่ 1 ได้ปรากฏให้เห็นการงอกของชายหาดทางตอนใต้ของลำเรือบริเวณหาดเก้าเส้ง และกัดเซาะทางทิศเหนือของลำเรืออย่างรุนแรง ทั้งนี้เนื่องจากการวางแนวค่อนข้างตั้งฉากกับชายฝั่ง ส่งผลให้เรือ Genar II เปรียบเสมือนโครงสร้างคันดักตะกอนขนาดใหญ่ ในระยะต่อมาเมื่อได้มีการรื้อซากเรือออกดังรูปที่ 2 มวลทรายที่เคยถูกเรือดักไว้ทางทิศใต้ก็เคลื่อนตัวขึ้นไปทางทิศเหนือ ส่งผลให้ชายหาดที่เคยถูกกัดเซาะ กลับเข้าสู่สภาวะปกติ

รูปที่ 1 เรือ Genarll เกยตื้น ณ หาดชลาทัศน์ จ.สงขลา  
(ภาพถ่ายทางอากาศโดยกรมแผนที่ทหาร)

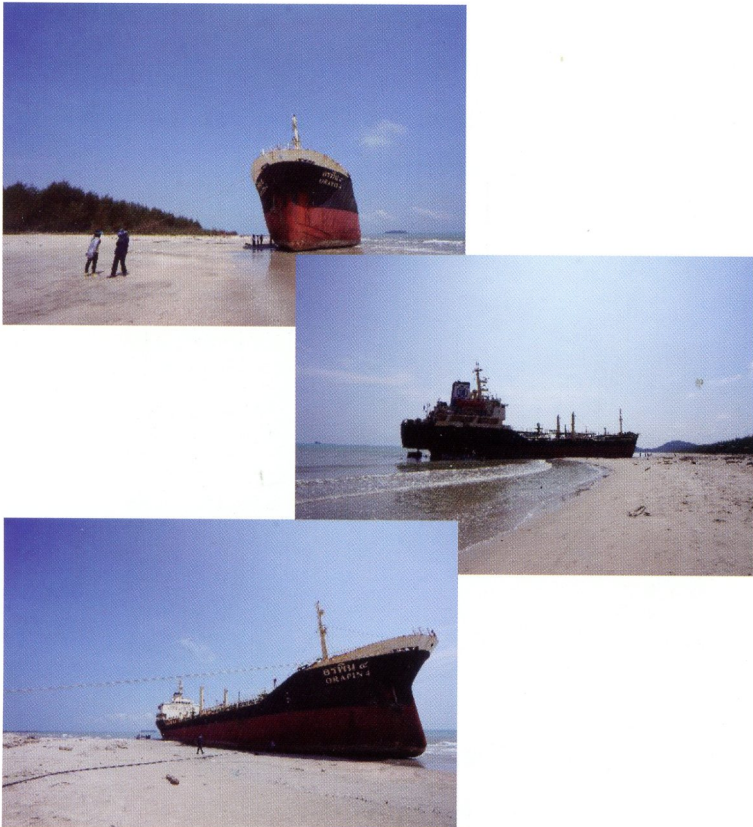
แหลมสนอ่อน จ.สงขลา ห่างจากตำแหน่งการเกยตื้นของเรือปานามา ขึ้นมาทางทิศเหนือประมาณ 7 กิโลเมตร เนื่องจากสภาพอากาศรุนแรง เรือจึงไม่สามารถควบคุมทิศทางให้อยู่ในร่องน้ำได้ ทางเจ้าของเรือได้มีความพยายามในการกู้เรือมาตลอดตั้งแต่ต้น แต่เนื่องจากอิทธิพลของลมมรสุมตะวันออกเฉียงเหนือ ส่งผลให้เกิดสภาวะคลื่นลมแรงมากจนไม่สามารถดำเนินการตามแผนกู้เรือออกจากฝั่งได้ ซึ่งอุบัติเหตุเกยตื้นของเรือออร์ฟิน 4 ครั้งนี้นั้น ในระยะแรกลำเรือได้วางตัวตั้งฉากกับแนวชายหาด ต่อมาลำเรือค่อยๆเคลื่อนไปตามแรงกระทำของคลื่นลม จนวางตัวเฉียงเกือบขนานกับแนวชายฝั่ง แสดงดังรูปที่ 3

การเกยตื้นของเรืออูฟิน 4 เปรียบได้เหมือนโครงสร้างทางชายฝั่งทะเลแบบหนึ่งคือเขื่อนกันคลื่น (Breakwater) เนื่องจากการวางตัวของลำเรือเอียงค่อนข้างขนานไปกับชายฝั่ง และเนื่องจากการเคลื่อนที่ของตะกอนชายฝั่งในบริเวณนี้มีทิศทางสุทธิไปทางทิศเหนือ [1] จึงส่งผลให้แนวชายหาดทางตอนเหนือเกิดการเว้าแหว่งอย่างเห็นได้ชัด และเกิดการ

รูปที่ 3 เรืออูฟินเกยตื้น ณ ชายหาดแหลมสนอ่อน

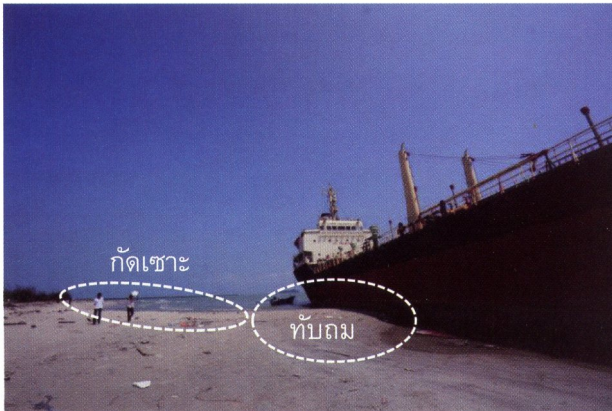
ทับถมของทรายทางด้านหลังของลำเรือตั้งปรากฏในรูปที่ 4 เมื่อเปรียบเทียบกับผลกระทบของโครงสร้างเขื่อนกันคลื่นในรูปที่ 5 แล้วพบว่า มีลักษณะคล้ายคลึงกัน

รูปที่ 4 การกัดเซาะและทับถมบริเวณใกล้ๆ เรือออร์ฟิน 4

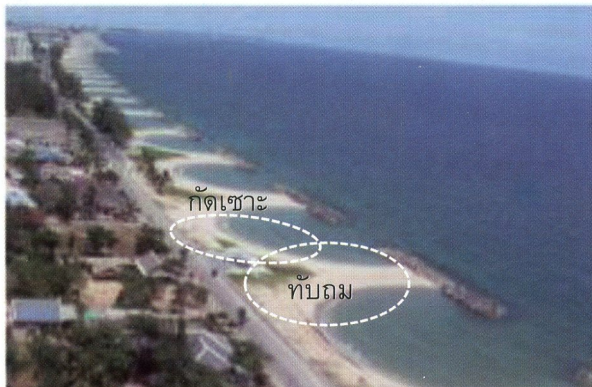
รูปที่ 5 ผลกระทบของเขื่อนกันคลื่น ณ หาดแสงจันทร์ จ.ระยอง

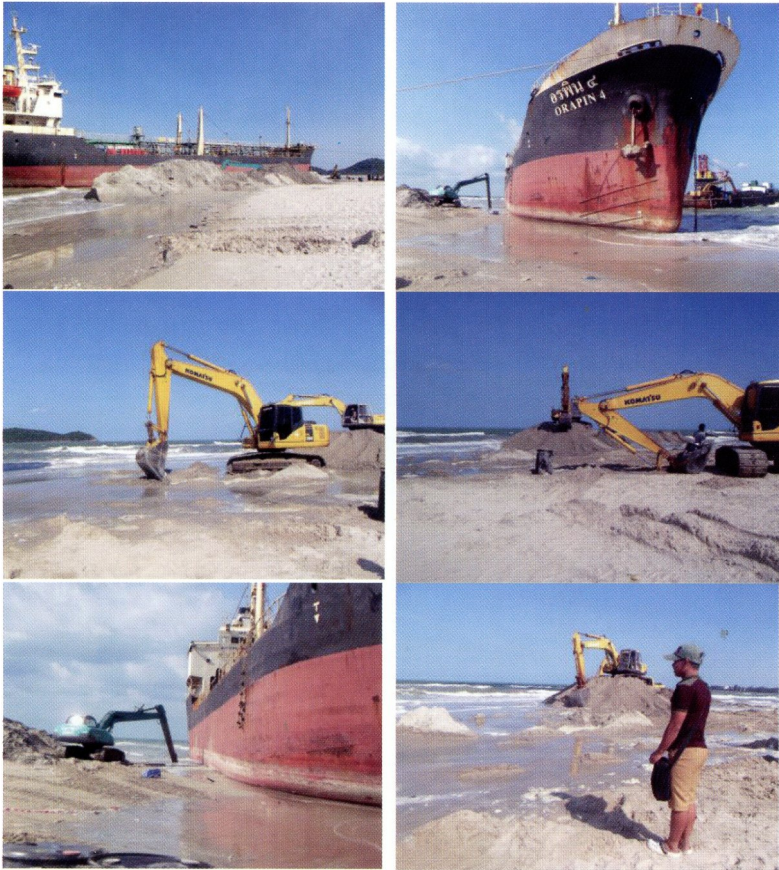
บริษัทไทยปิโตรเลียมแท็งเกอร์จำกัด ได้ดำเนินการกู้เรือโดยการดูดทรายด้านนอกตั้งแต่ที่มีความลึก 4 เมตร มาถึงจุดที่เรือจมอยู่ให้เป็นช่องที่มีความลึกตลอดร่องน้ำ 4 เมตร และมีความกว้าง 18 เมตร แล้วใช้รถดูดทรายรอบลำเรือส่วนที่ขึ้นมาเกยบนชายหาด และใช้เรือเกริป/ฮอปเปอร์ รถชุดพร้อมบาสท์ ทำการดูดทรายรอบเรือจมบริเวณด้านนอกฝั่งจนกระทั่งเรือเริ่มลอยเองได้แล้วจึงค่อยๆดึงเรือออกไปไปทิ้งสมอด้านนอกฝั่ง [2] โดยในปฏิบัติการกู้เรือนี้จะมีการดูดทรายทั้งบนฝั่งและใต้น้ำจำนวนมาก แสดงดังรูปที่ 6 ซึ่งอาจส่งผลกระทบต่อให้สัณฐานชายหาดเกิดการเปลี่ยนแปลงได้

รูปที่ 6 การขุดทรายเพื่อกู้เรือ

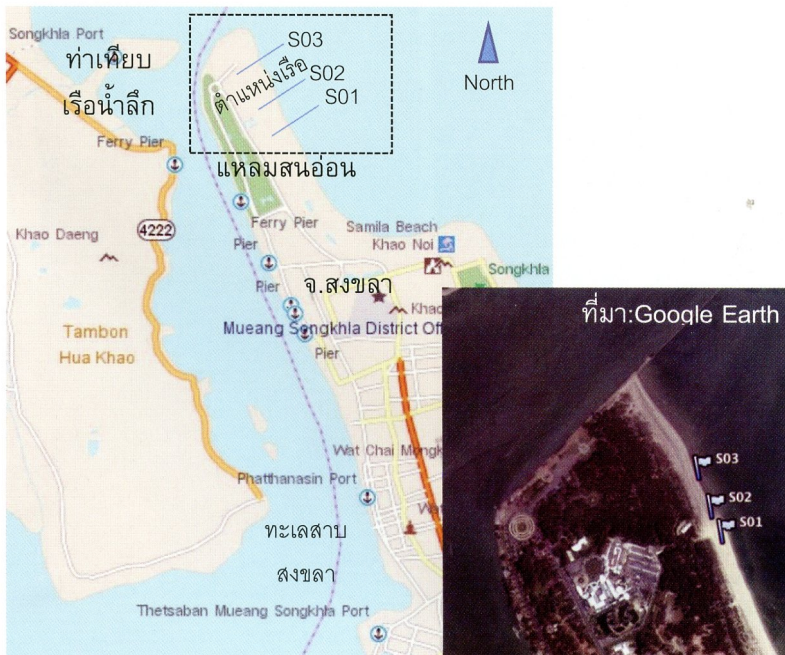
พื้นที่ศึกษาตั้งอยู่เกือบปลายสุดของแหลมสนอ่อน ซึ่งเป็นส่วนหนึ่งของหาดสมิหลา อ.เมือง จ.สงขลา บริเวณโดยรอบจุดเกิดเหตุเรือเกยตื้นที่ละติจูด 07 องศา 13.656 ลิปดาเหนือ ลองจิจูด 100 องศา 35.014 ลิปดาตะวันออก โดยทำการตั้งหมุดหลักฐานชั่วคราวเพื่อการสำรวจข้อมูล 3 ตำแหน่ง คือด้านทิศใต้ของเรือ 2 ตำแหน่ง และทิศเหนือของเรือ 1 ตำแหน่ง รูปที่ 7 แสดงตำแหน่งหมุดในพื้นที่ศึกษา

รูปที่ 7 ตำแหน่งสำรวจข้อมูลภาคสนาม

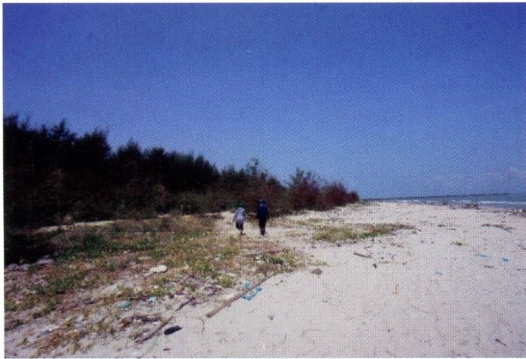
รูปที่ 8 สภาพทั่วไปของแหลมสนอ่อน

สภาพโดยทั่วไปเป็นหาดทรายขาวละเอียด ยาวต่อเนื่องมาจากหาด ชลาทัศน์บริเวณหัวนายแรง ระยะทางจนถึงปลายแหลมสนอ่อนประมาณ 7.8 กิโลเมตร ชายหาดบริเวณนี้เป็นหาดงอกใหม่ ประมาณ 500 ไร่ เนื่องมาจากการทับถมของตะกอนทรายภายหลังการก่อสร้างเขื่อนกันทรายและคลื่นที่ปลายแหลมสนอ่อนในปี พ.ศ.2510 [3] ริมหาดถูกปกคลุมด้วยป่าสนและพืชนคลุมดินชายหาด ซึ่งยังคงสภาพอุดมสมบูรณ์มาก แสดงดังรูปที่ 8 โดยชาวบ้านมักมาใช้ประโยชน์เป็นแหล่งตกปลา และทำประมงชายฝั่งขนาดเล็ก นอกจากนี้ยังเป็นสถานที่พักผ่อนหย่อนใจของคนสงขลาอีกด้วย

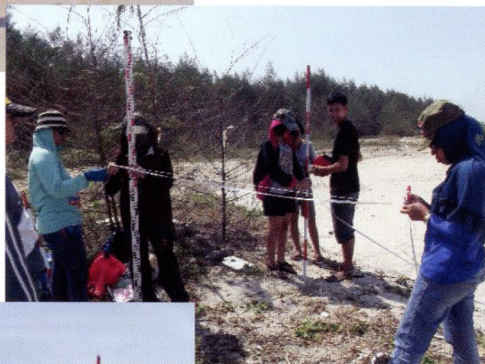
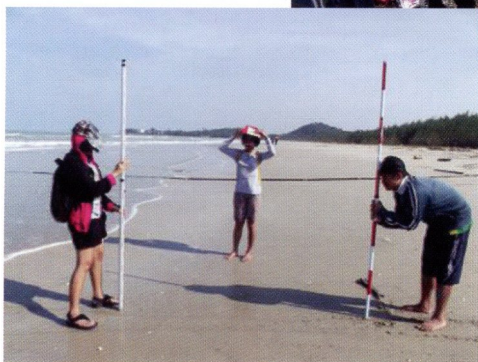
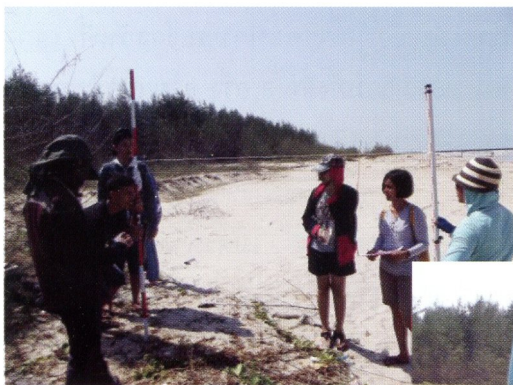
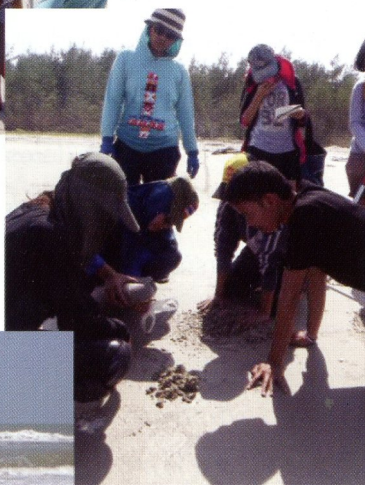
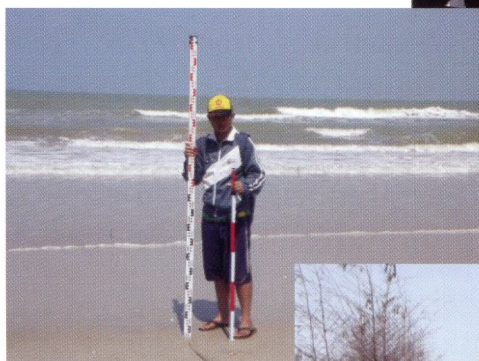
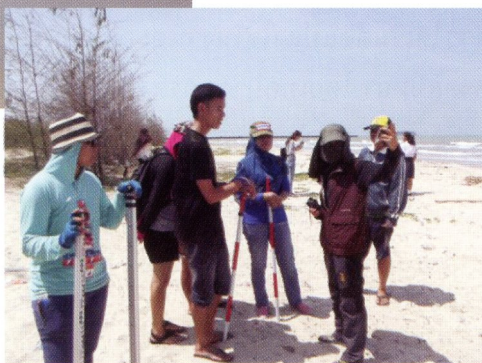
รูปที่ 9 งานสำรวจภาคสนาม

โครงการเฝ้าระวังและติดตามผลกระทบจากการเกยตื้นของเรือออร์ฟิน 4 ในครั้งนี้ ใช้การสำรวจภาคสนามเป็นหลักแสดงดังรูปที่ 9

คณะผู้ศึกษาได้ทำการเก็บข้อมูลภาคสนามระหว่างวันที่ 19 มีนาคม 2557 ถึง 31 พฤษภาคม 2557 รวมทั้งสิ้น 8 ครั้ง ตามแนวสำรวจ จำนวน 3 แนวดังต่อไปนี้

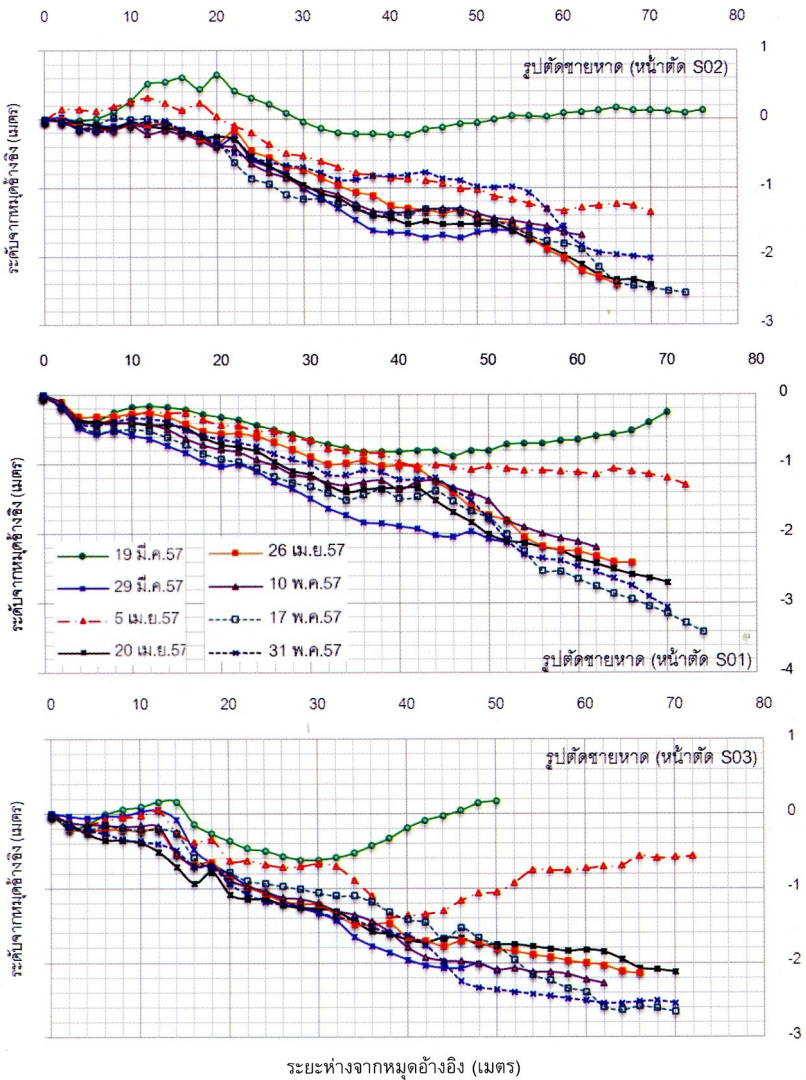
ผลสำรวจจุดตัดชายหาดดังรูปที่ 11 ในการสำรวจครั้งแรกก่อนการดำเนินการกู้เรือพบว่า มีเนินทรายกองอยู่ในระยะประมาณ 10-20 เมตร และ 40-50 เมตรจากหมุดอ้างอิง ซึ่งเกิดจากกระบวนการกู้เรือ ซึ่งจำเป็นต้องขุดทรายหน้าหาดออกเพื่อเปิดร่องน้ำให้เรือสามารถลอยตัวได้เองทั้งส่วนที่พื้นน้ำ (ระยะ 10-20 เมตร) และส่วนที่จมน้ำ (ระยะ 40-50 เมตร)

รูปที่ 11 รูปตัดชายหาด

พบว่าระหว่างกระบวนการเคลื่อนย้ายเรือในช่วงวันที่ 19-29 มีนาคมนั้น รูปตัดชายหาดมีการเปลี่ยนแปลงอย่างมาก สังเกตได้จากกราฟในรูปที่ 11 ได้ว่าเป็นเส้นขอบเขตการเปลี่ยนแปลงมากและน้อยที่สุด (upper/lower boundary) ในทุกหน้าตัดเนื่องจากเป็นช่วงที่มีการขุดทรายทั้งบนบกและใต้น้ำจำนวนมาก มีความปั่นป่วนของตะกอนทรายจากการเปิดร่องน้ำดังที่กล่าวแล้วในเบื้องต้น โดยเรือได้เริ่มค่อยๆเคลื่อนออกจากชายหาดได้ในช่วงก่อนวันที่ 29 มีนาคม ส่งผลให้ข้อมูลรูปตัดชายหาดในวันที่ 29 มีนาคมมีระดับลดต่ำลงทุกหน้าตัด เพราะทรายที่ถูกขุดออกมากองไว้รอบๆลำเรือ ไหลเข้าไปแทนที่เมื่อเรือเคลื่อนออกจากตำแหน่งเดิม รวมถึงการเริ่มเกลี่ยทรายเพื่อปรับสภาพบนชายหาด ทำให้เนินทรายบางส่วนที่กองอยู่นั้นถูกปรับคืนสู่สภาพเดิม

สำหรับหน้าตัด S02 จะพบว่ามีเนินทรายทับถมอยู่มากทั้งพื้นน้ำและใต้น้ำ สืบเนื่องมาจากการวางตัวของเรือได้กีดขวางการเคลื่อนตัวของตะกอนเลียบชายฝั่ง (longshore sediment transport) ซึ่งจะส่งผลให้หน้าตัดนี้ซึ่งอยู่ในบริเวณเหนือน้ำ (updrift) โกล้กับตัวเรือเกิดการทับถมของตะกอนทรายจำนวนมาก และเมื่อเรือค่อยๆถูกเคลื่อนออกจากฝั่ง พบว่าตะกอนที่ทับถมจำนวนมากนี้ได้ถูกพัดพาออกไป โดยสังเกตได้จากระดับของหาดในวันที่ 29 มี.ค. ลดต่ำลงอย่างเห็นได้ชัด โดยในส่วนของหน้าตัด S03 ทางด้านท้ายน้ำ (downdrift) พบว่าระดับของหาดว่าลึกลงที่ระยะห่างฝั่งประมาณ 20-40 เมตร ซึ่งเป็นตำแหน่งที่เรือเกยตื้น เป็นผลกระทบสืบเนื่องจากการแนวการวางตัวของลำเรือกีดขวางการเคลื่อนตัวของตะกอนชายฝั่ง

เมื่อเรือเคลื่อนออกไปจากชายหาดแหลมสนอ่อนอย่างสมบูรณ์ ประมาณสิ้นสัปดาห์แรกของเดือนเมษายน พบว่ารูปตัดชายหาดในทุกหน้าตัดนั้นกลับมาสู่ภาวะสมดุลพลวัต กล่าวคือมีการกัดเซาะและทับถมตามพิสัยปกติ ที่ไม่สูงหรือต่ำมากเหมือนในช่วงที่มีการกัเรือ โดยสามารถสังเกตได้ว่าระดับของชายหาดมีการเปลี่ยนแปลงไม่มากนัก ซึ่งสอดคล้องกับภาพถ่าย ที่ได้บันทึกการเปลี่ยนแปลงไว้ทุกครั้งในการสำรวจภาคสนาม

พบว่าในระหว่างการกู้เรือ รูปตัดชายหาดมีการเปลี่ยนแปลงในพิสัยที่ผิดปกติ คือเกิดการทับถมของสันทราย และกัดเซาะ ในรูปแบบที่ไม่เป็นธรรมชาติ ซึ่งเกิดจากการขุดทรายและดูดทรายในร่องน้ำ และการไหลของทรายเข้าไปแทนที่เรือหลังจากที่เรือเริ่มเคลื่อนออกจากชายหาด แต่พบว่าหลังจากที่เรือเคลื่อนที่ออกจากชายหาดได้อย่างสมบูรณ์ รูปตัดชายหาดมีการเปลี่ยนแปลงเป็นไปตามสมดุลงปกติอีกครั้ง ซึ่งสอดคล้องกับภาพถ่ายการเปลี่ยนแปลงชายหาด และพิกัดของแนวชายฝั่งที่สำรวจด้วย GPS

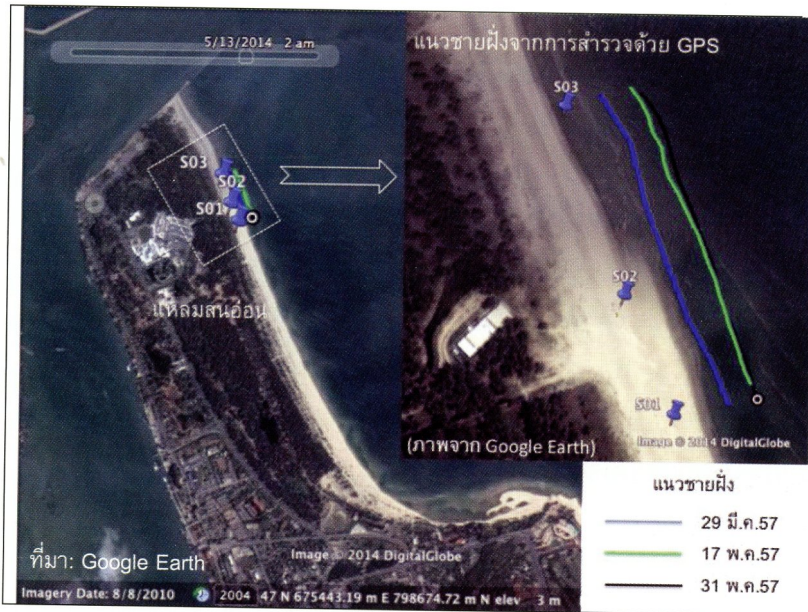
สำหรับการสำรวจแนวชายฝั่งด้วยจีพีเอสนั้น ได้ทำการสำรวจโดยการเดินตามแนวรอยต่อระหว่างน้ำกับทรายจำนวนสามครั้ง แสดงดังรูปที่ 12 โดยในแต่ละครั้งที่ทำการสำรวจนั้น พบว่ามีระดับน้ำขึ้นลงที่ไม่เท่ากัน ซึ่งส่งผลให้แนวชายฝั่งที่ตรวจวัดได้ มีพิกัดแตกต่างจากความเป็นจริง จึงได้ใช้ข้อมูลความลาดชันของชายหาดและระดับน้ำขึ้นลง ณ สถานีวัดระดับน้ำเกาะหนู จ.สงขลา ในการปรับแก้แนวชายฝั่งให้สามารถเปรียบเทียบกันได้ พบว่า ชายหาดมีการเปลี่ยนแปลงในพิสัยปกติหลังเรือเคลื่อนออกจากชายฝั่งโดยสมบูรณ์ (ข้อมูลวันที่ 17 พ.ค. และ 31 พ.ค.)

รูปที่ 12 แนวชายฝั่งจากการสำรวจด้วย GPS

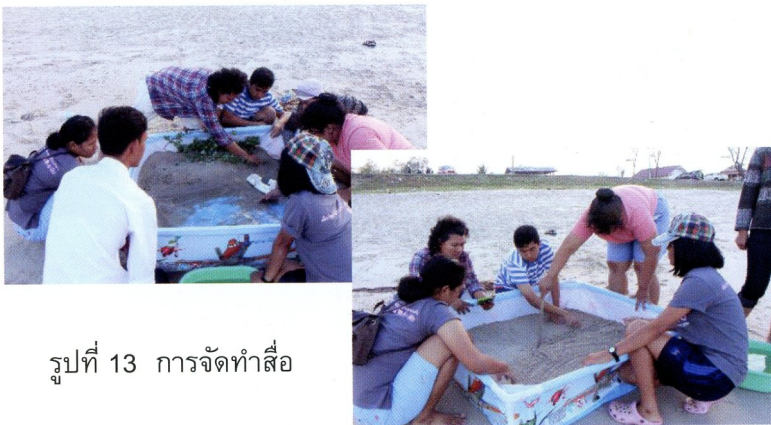
รูปที่ 13 การจัดทำสื่อ

การดำเนินโครงการเฝ้าระวังและติดตามผลกระทบจากการเกยตื้นของเรือออร์พิน 4 ของกลุ่มเยาวชน The Sand จากโครงการพลังพลเมืองเยาวชนสงขลา ในครั้งนี้ นอกจากได้ทำการสำรวจข้อมูลสนามเพื่อวิเคราะห์ผลการเปลี่ยนแปลงในเชิงวิทยาศาสตร์โดยมีหลักวิชาการสนับสนุนแล้ว เยาวชนได้ร่วมจัดทำสื่อเพื่อส่งเสริมการเรียนรู้ในรูปแบบของแบบจำลองเชิงกายภาพ ที่สามารถจับต้องได้ และสื่อสารให้เห็นปรากฏการณ์ที่กลุ่มเยาวชนศึกษาได้อย่างง่าย ๆ ซึ่งแตกต่างจากสื่อโปสเตอร์ บอร์ดนิทรรศการที่มีอยู่ทั่วไป โดยได้ประยุกต์ใช้สระน้ำพลาสติกขนาด 1.22X1.22X0.3 เมตร แล้วทำการปรับแต่งด้านในสระน้ำ โดยจำลองเป็นชายหาดบริเวณพื้นที่ศึกษา แหลมสนอ่อน ห้วงน้ำเงือก เชื้อนกัททรายและคลื่นปากร่องน้ำสงขลา และเรือออร์พิน แสดงดังรูปที่ 13 ทำให้สามารถแสดงถึงผลกระทบจากการเกยตื้นของเรือออร์พินอย่างง่าย ๆ และเป็นรูปธรรม

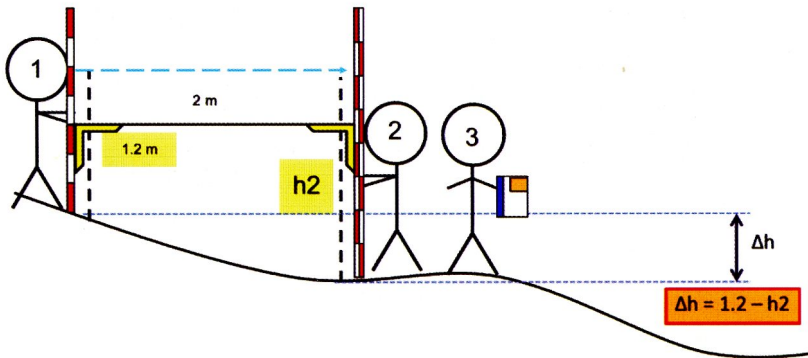
วิธีการตรวจวัดรูปตัดชายหาด ใช้วิธี Pinhole Rod (สมปราวณา และสงขลาฟอรั่ม, 2556) โดยดัดแปลงวิธีการของ Emery (1961) แสดงวิธีการตรวจวัดไว้ในรูปที่ ก-1 โดยมีอุปกรณ์ที่ใช้ดังรูปที่ ก-2 มีขั้นตอนการตรวจวัดดังต่อไปนี้

รูปที่ ก-1 วิธีการตรวจวัดรูปตัดชายหาดโดยวิธี Pinhole Rod
